LAUDO TÉCNICO PERICIAL DE INSALUBRIDADE E PERICULOSIDADE - CAMPUS ESTÂNCIA

INSTITUTO FEDERAL DE
EDUCAÇÃO, CIÊNCIA E
TECNOLOGIA DE SERGIPE – IFS

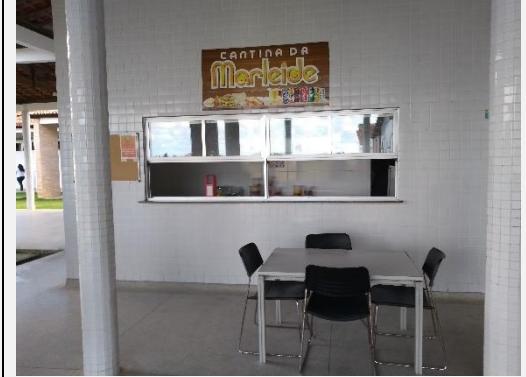
DESCRIPÇÃO FÍSICA DO LOCAL	
Tipo de construção: Alvenaria; Estrutura: Concreto; Cobertura existente: PVC; Laterais predominantes: Alvenaria; Piso predominante: Granilite; Ventilação existente: Natural; Iluminação existente: Natural e artificial através de lâmpadas fluorescentes;	
MEDIDAS CORRETIVAS RECOMENDADAS	
<ul style="list-style-type: none">✓ A utilização de recipientes com capacidade igual ou inferior a 13 kg de GLP é vedada no interior das edificações, exceto para uso doméstico.✓ Para locais que armazenem, para consumo próprio, cinco ou menos recipientes transportáveis, com massa líquida de até 13 kg de GLP, cheios, parcialmente cheios ou vazios, devem possuir ventilação natural, protegidos do sol, da chuva e da umidade e estar afastado de outros produtos inflamáveis, de fontes de calor e fáscas;✓ Verificação das condições físicas do botijão e mangueiras.✓ Providenciar no piso a colocação de faixa em vermelho (0,70m x 0,70m) e borda em amarelo (0,15m) para localização do extintor presente dentro do setor;✓ Providenciar a desobstrução do extintor localizado dentro do setor;✓ Providenciar a manutenção de 2º nível do extintor localizado dentro do setor;✓ Providenciar no piso pintura em vermelho (0,70m x 0,70m) e borda em amarelo (0,15m) para localização do hidrante em frente ao setor;✓ Providenciar a aquisição, utilização e monitoramento, através de fichas de controle de toucas descartáveis gramatura mínima de 30 para proteção da cabeça contra agentes biológicos;✓ Providenciar a aquisição, utilização e monitoramento, através de fichas de controle de máscaras descartáveis para proteção das vias respiratórias contra agentes biológicos;✓ Providenciar a aquisição, utilização e monitoramento, através de fichas de controle de luvas para alta temperatura (500 °C), cano longo para proteção das mãos contra agentes térmicos;	REGISTRO FOTOGRÁFICO Figura 5. Área da Cantina

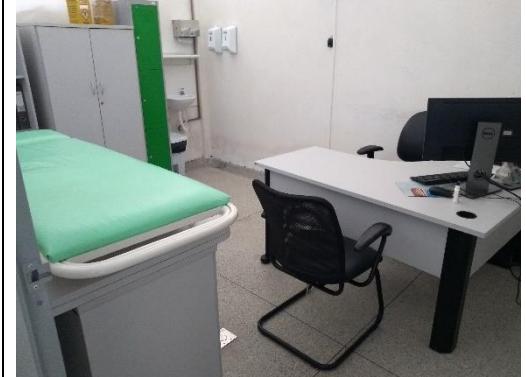
GHE	SETOR	LOCAL	NOME (CARGO)	R	AGENTE	CAUSA FONTE	MEIO DE PROPAGAÇÃO	INTENS./ CONC.	LT	TÉCNICA UTILIZADA	INSAL./ PERIC.			ENQUADRAMENTO	GRAU %	PARECER TÉCNICO
											S	N	I			
					constatou-se ausência de exposição a agentes considerados perigosos.											
DESCRÍÇÃO FÍSICA DO LOCAL																
Tipo de construção: Alvenaria; Estrutura: Concreto; Cobertura existente: PVC; Laterais predominantes: Alvenaria; Piso predominante: Granilite; Ventilação existente: Artificial através de ar condicionado; Iluminação existente: Artificial através de lâmpadas fluorescentes;																
MEDIDAS CORRETIVAS RECOMENDADAS											REGISTRO FOTOGRÁFICO					
<ul style="list-style-type: none"> ✓ Providenciar 1 (um) suporte para os pés, que se adapte ao comprimento da perna do trabalhador; ✓ Providenciar no piso pintura em vermelho (0,70m x 0,70m) e borda em amarelo (0,15m) para localização do hidrante em frente ao setor; ✓ Providenciar a aquisição, utilização e monitoramento, através de fichas de controle de máscara cirúrgica descartável cor branca para proteção das vias respiratórias contra agentes biológicos. ✓ Providenciar a aquisição, utilização e monitoramento, através de fichas de controle de jaleco de tecido feminino e masculino, cor branca para proteção de todo o corpo contra agentes biológicos; ✓ Providenciar a aquisição, utilização e monitoramento, através de fichas de controle de luva descartável de procedimento (látex), sem talco/pó para proteção das mãos contra agentes biológicos; ✓ Providenciar a aquisição, utilização e monitoramento, através de fichas de controle de álcool em gel 70% para proteção das mãos contra agentes biológicos; ✓ Providenciar a aquisição, utilização e monitoramento, através de fichas de controle de sapato de segurança em couro, sem cadarço, cor branca para proteção dos pés contra agentes biológicos; 											<p>Figura 7. Área da Coordenadoria de Saúde Escolar (COSE)</p>

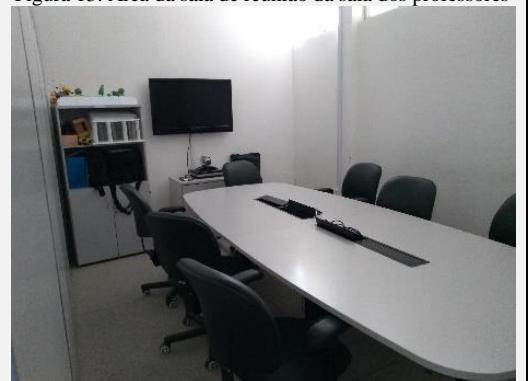
Figura 13. Área da sala de reunião da sala dos professores

GHE	SETOR	LOCAL	NOME (CARGO)	R	AGENTE	CAUSA FONTE	MEIO DE PROPAGAÇÃO	INTENS./ CONC.	LT	TÉCNICA UTILIZADA	INSAL./ PERIC.			ENQUADRAMENTO	GRAU %	PARECER TÉCNICO				
											S	N	I							
13	Bloco 3	10.13. Sala de Reunião a Sala dos Professores	A quem interessar	F	Nas inspeções realizadas constatou-se ausência de exposição a agentes físicos.	-	-	-	-	-		X		N.A.	N.A.	Não há exposição				
					Nas inspeções realizadas constatou-se ausência de exposição a agentes químicos.	-	-	-	-	-		X		N.A.	N.A.	Não há exposição				
					Nas inspeções realizadas constatou-se ausência de exposição a agentes biológicos.	-	-	-	-	-		X		N.A.	N.A.	Não há exposição				
					Nas inspeções realizadas constatou-se ausência de exposição a agentes considerados perigosos.	-	-	-	-	-		X		N.A.	N.A.	Não há exposição				
DESCRIPAÇÃO FÍSICA DO LOCAL																				
Tipo de construção: Alvenaria; Estrutura: Concreto; Cobertura existente: PVC; Laterais predominantes: Alvenaria; Piso predominante: Granilite; Ventilação existente: Artificial através de ar condicionado; Iluminação existente: Artificial através de lâmpadas fluorescentes;

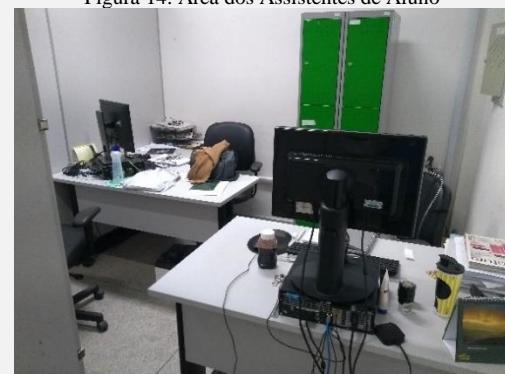
Figura 14. Área dos Assistentes de Aluno									
Fonte: Os Autores.

DESCRIPAÇÃO FÍSICA DO LOCAL																				
Tipo de construção: Alvenaria; Estrutura: Concreto; Cobertura existente: PVC; Laterais predominantes: Alvenaria; Piso predominante: Granilite; Ventilação existente: Artificial através de ventilador; Iluminação existente: Artificial através de lâmpadas fluorescentes;																				
MEDIDAS CORRETIVAS RECOMENDADAS											REGISTRO FOTOGRÁFICO									
<ul style="list-style-type: none"> ✓ Providenciar 1 (um) suporte para os pés, que se adapte ao comprimento da perna do trabalhador; ✓ Providenciar no piso a colocação de faixa em vermelho (0,70m x 0,70m) e borda em amarelo (0,15m) para localização do extintor presente em frente ao setor; ✓ Providenciar a manutenção de 2º nível do extintor localizado em frente ao setor;

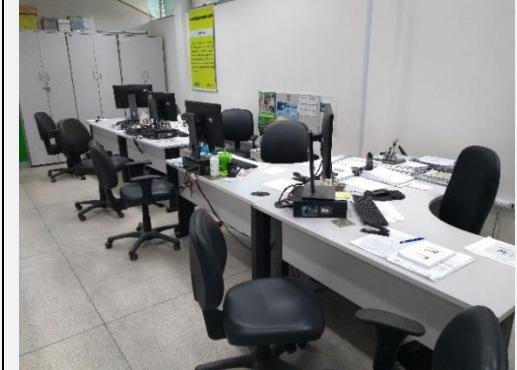
GHE	SETOR	LOCAL	NOME (CARGO)	R	AGENTE	CAUSA FONTE	MEIO DE PROPAGAÇÃO	INTENS./ CONC.	LT	TÉCNICA UTILIZADA	INSAL./ PERIC.			ENQUADRAMENTO	GRAU %	PARECER TÉCNICO			
											S	N	I						
16	Bloco 3	10.16. Coordenadoria de Assistência Estudantil (COAE)	Manuela Vilanova Barbosa Alves (Psicólogo) / Adriana Gois Costa (Assistente de Aluno) / Devesson de Sousa Lima (Técnico em Secretariado)	F	Nas inspeções realizadas constatou-se ausência de exposição a agentes físicos.	-	-	-	-	-		X		N.A.	N.A.	Não há exposição			
				Q	Nas inspeções realizadas constatou-se ausência de exposição a agentes químicos.	-	-	-	-	-		X		N.A.	N.A.	Não há exposição			
				B	Nas inspeções realizadas constatou-se ausência de exposição a agentes biológicos.	-	-	-	-	-		X		N.A.	N.A.	Não há exposição			
				P	Nas inspeções realizadas constatou-se ausência de exposição a agentes considerados perigosos.	-	-	-	-	-		X		N.A.	N.A.	Não há exposição

DESCRIPAÇÃO FÍSICA DO LOCAL																			
Tipo de construção: Alvenaria; Estrutura: Concreto; Cobertura existente: PVC; Laterais predominantes: Alvenaria; Piso predominante: Granilite; Ventilação existente: Artificial através de ar condicionado; Iluminação existente: Artificial através de lâmpadas fluorescentes;																			
MEDIDAS CORRETIVAS RECOMENDADAS																			
<ul style="list-style-type: none"> ✓ Providenciar 4 (quatro) suportes para os pés, que se adapte ao comprimento da perna do trabalhador; 																			
												REGISTRO FOTOGRÁFICO							
												Figura 16. Área da Coordenadoria de Assistência Estudantil (COAE)

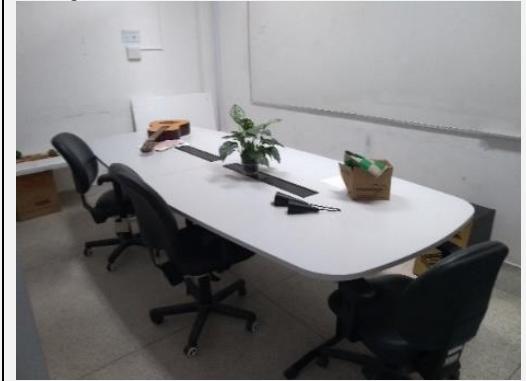
Figura 17. Área da sala de atendimento ao aluno 1

GHE	SETOR	LOCAL	NOME (CARGO)	R	AGENTE	CAUSA FONTE	MEIO DE PROPAGAÇÃO	INTENS./ CONC.	LT	TÉCNICA UTILIZADA	INSAL./ PERIC.			ENQUADRAMENTO	GRAU %	PARECER TÉCNICO				
											S	N	I							
17	Bloco 3	10.17. Sala de Atendimento Ao Aluno 1	A quem interessar	F	Nas inspeções realizadas constatou-se ausência de exposição a agentes físicos.	-	-	-	-	-		X		N.A.	N.A.	Não há exposição				
					Nas inspeções realizadas constatou-se ausência de exposição a agentes químicos.	-	-	-	-	-		X		N.A.	N.A.	Não há exposição				
					Nas inspeções realizadas constatou-se ausência de exposição a agentes biológicos.	-	-	-	-	-		X		N.A.	N.A.	Não há exposição				
					Nas inspeções realizadas constatou-se ausência de exposição a agentes considerados perigosos.	-	-	-	-	-		X		N.A.	N.A.	Não há exposição				
DESCRIPAÇÃO FÍSICA DO LOCAL																				
Tipo de construção: Alvenaria; Estrutura: Concreto; Cobertura existente: PVC; Laterais predominantes: Alvenaria; Piso predominante: Granilite; Ventilação existente: Artificial através de ar condicionado; Iluminação existente: Artificial através de lâmpadas fluorescentes;

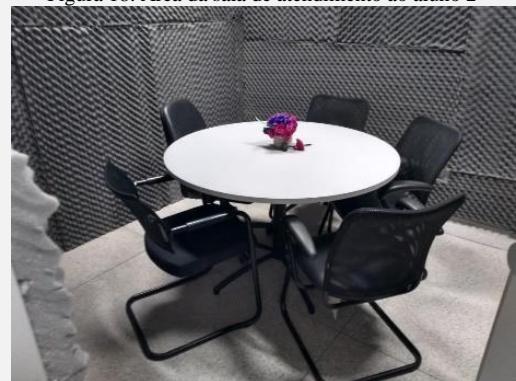
GHE	SETOR	LOCAL	NOME (CARGO)	R	AGENTE	CAUSA FONTE	MEIO DE PROPAGAÇÃO	INTENS./ CONC.	LT	TÉCNICA UTILIZADA	INSAL./ PERIC.			ENQUADRAMENTO	GRAU %	PARECER TÉCNICO				
											S	N	I							
18	Bloco 3	10.18. Sala de Atendimento Ao Aluno 2	A quem interessar	F	Nas inspeções realizadas constatou-se ausência de exposição a agentes físicos.	-	-	-	-	-		X		N.A.	N.A.	Não há exposição				
					Nas inspeções realizadas constatou-se ausência de exposição a agentes químicos.	-	-	-	-	-		X		N.A.	N.A.	Não há exposição				
				B	Nas inspeções realizadas constatou-se ausência de exposição a agentes biológicos.	-	-	-	-	-		X		N.A.	N.A.	Não há exposição				
					Nas inspeções realizadas constatou-se ausência de exposição a agentes considerados perigosos.	-	-	-	-	-		X		N.A.	N.A.	Não há exposição				
DESCRIPAÇÃO FÍSICA DO LOCAL																				
Tipo de construção: Alvenaria; Estrutura: Concreto; Cobertura existente: PVC; Laterais predominantes: Alvenaria; Piso predominante: Granilite; Ventilação existente: Artificial através de ventilador; Iluminação existente: Artificial através de lâmpadas fluorescentes;

MEDIDAS CORRETIVAS RECOMENDADAS																				
<p>✓ Sem informações;</p>																				
REGISTRO FOTOGRÁFICO																				
<p>Figura 18. Área da sala de atendimento ao aluno 2</p>

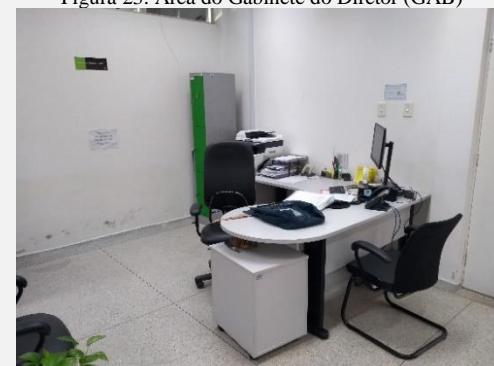
GHE	SETOR	LOCAL	NOME (CARGO)	R	AGENTE	CAUSA FONTE	MEIO DE PROPAGAÇÃO	INTENS./ CONC.	LT	TÉCNICA UTILIZADA	INSAL./ PERIC.			ENQUADRAMENTO	GRAU %	PARECER TÉCNICO			
											S	N	I						
23	Bloco 3	10.23. Gabinete do Diretor (GAB) / Assessoria de Comunicação Social e Eventos (ASCOM) / Coordenação de Planejamento (COPLAN)	Barbara Bauler (Secretário Executivo) / Carole Ferreira da Cruz (Jornalista) / Luzileide Silva dos Santos (Técnico em Audiovisual) / Laís dos Santos (Administrador).	F	Nas inspeções realizadas constatou-se ausência de exposição a agentes físicos.	-	-	-	-	-		X		N.A.	N.A.	Não há exposição			
				Q	Nas inspeções realizadas constatou-se ausência de exposição a agentes químicos.	-	-	-	-	-		X		N.A.	N.A.	Não há exposição			
				B	Nas inspeções realizadas constatou-se ausência de exposição a agentes biológicos.	-	-	-	-	-		X		N.A.	N.A.	Não há exposição			
				P	Nas inspeções realizadas constatou-se ausência de exposição a agentes considerados perigosos.	-	-	-	-	-		X		N.A.	N.A.	Não há exposição

DESCRIPAÇÃO FÍSICA DO LOCAL																			
Tipo de construção: Alvenaria; Estrutura: Concreto; Cobertura existente: PVC; Laterais predominantes: Alvenaria; Piso predominante: Granilite; Ventilação existente: Artificial através de ar condicionado; Iluminação existente: Natural e artificial através de lâmpadas fluorescentes;																			
MEDIDAS CORRETIVAS RECOMENDADAS											REGISTRO FOTOGRÁFICO								
<ul style="list-style-type: none"> ✓ Providenciar 2 (dois) suportes para os pés, que se adapte ao comprimento da perna do trabalhador;

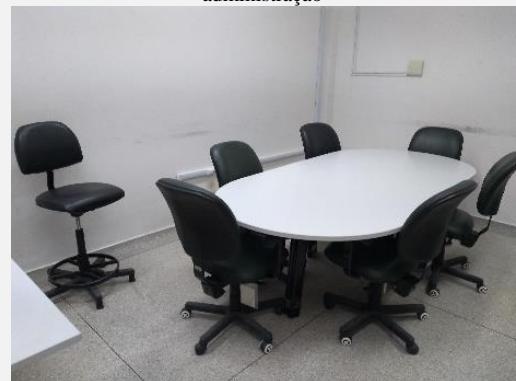
Figura 26. Área da sala de reunião da gerência de administração

GHE	SETOR	LOCAL	NOME (CARGO)	R	AGENTE	CAUSA FONTE	MEIO DE PROPAGAÇÃO	INTENS./ CONC.	LT	TÉCNICA UTILIZADA	INSAL./ PERIC.			ENQUADRAMENTO	GRAU %	PARECER TÉCNICO				
											S	N	I							
26	Bloco 3	10.26. Sala de Reunião da Gerência de Administração	A quem interessar	F	Nas inspeções realizadas constatou-se ausência de exposição a agentes físicos.	-	-	-	-	-		X		N.A.	N.A.	Não há exposição				
					Nas inspeções realizadas constatou-se ausência de exposição a agentes químicos.	-	-	-	-	-		X		N.A.	N.A.	Não há exposição				
				B	Nas inspeções realizadas constatou-se ausência de exposição a agentes biológicos.	-	-	-	-	-		X		N.A.	N.A.	Não há exposição				
					Nas inspeções realizadas constatou-se ausência de exposição a agentes considerados perigosos.	-	-	-	-	-		X		N.A.	N.A.	Não há exposição				
DESCRIPAÇÃO FÍSICA DO LOCAL																				
Tipo de construção: Alvenaria; Estrutura: Concreto; Cobertura existente: PVC; Laterais predominantes: Alvenaria; Piso predominante: Granilite; Ventilação existente: Artificial através de ar condicionado; Iluminação existente: Artificial através de lâmpadas fluorescentes;

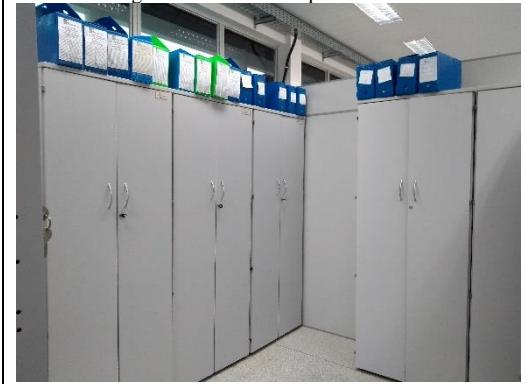
GHE	SETOR	LOCAL	NOME (CARGO)	R	AGENTE	CAUSA FONTE	MEIO DE PROPAGAÇÃO	INTENS./ CONC.	LT	TÉCNICA UTILIZADA	INSAL./ PERIC.	ENQUADRAMENTO			GRAU %	PARECER TÉCNICO	
												S	N	I			
					ausência de exposição a agentes considerados perigosos.												
DESCRÍÇÃO FÍSICA DO LOCAL																	
Tipo de construção: Alvenaria; Estrutura: Concreto; Cobertura existente: PVC; Laterais predominantes: Alvenaria; Piso predominante: Granilite; Ventilação existente: Artificial através de ar condicionado; Iluminação existente: Natural e artificial através de lâmpadas fluorescentes;																	
MEDIDAS CORRETIVAS RECOMENDADAS																	
<ul style="list-style-type: none"> ✓ Providenciar a aquisição, utilização e monitoramento, através de fichas de controle de toucas descartáveis gramatura mínima de 30 para proteção da cabeça contra agentes biológicos; ✓ Providenciar a aquisição, utilização e monitoramento, através de fichas de controle de óculos de proteção ampla visão antirrisco e antiembaçante para proteção dos olhos contra agentes biológicos; ✓ Providenciar a aquisição, utilização e monitoramento, através de fichas de controle de máscaras respirador purificador de ar não motorizado: peça semifacial filtrante (PFFF2) com válvula para proteção das vias respiratórias contra poeiras e névoas. ✓ Providenciar a aquisição, utilização e monitoramento, através de fichas de controle de máscara cirúrgica descartável cor branca para proteção das vias respiratórias contra agentes biológicos. ✓ Providenciar a aquisição, utilização e monitoramento, através de fichas de controle de avental descartável para proteção do tronco contra riscos de origem biológica; ✓ Providenciar a aquisição, utilização e monitoramento, através de fichas de controle de luva descartável de procedimento (látex), sem talco/pó para proteção das mãos contra agentes biológicos. ✓ Providenciar a aquisição, utilização e monitoramento, através de fichas de controle de álcool em gel 70% para proteção das mãos contra agentes biológicos;

REGISTRO FOTOGRÁFICO																	
Figura 27. Área do Arquivo Central

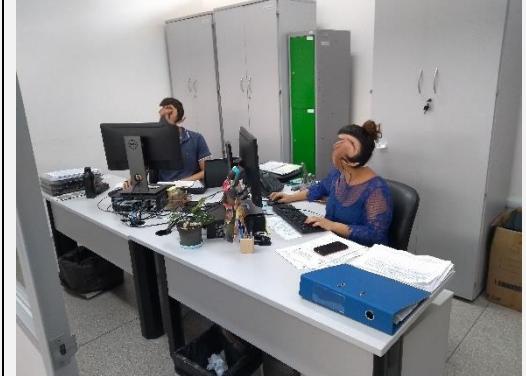
Figura 30. Área da Coordenadoria de Manutenção (CM)

GHE	SETOR	LOCAL	NOME (CARGO)	R	AGENTE	CAUSA FONTE	MEIO DE PROPAGAÇÃO	INTENS./ CONC.	LT	TÉCNICA UTILIZADA	INSAL./ PERIC.			ENQUADRAMENTO	GRAU %	PARECER TÉCNICO			
											S	N	I						
30	Bloco 3	10.30. Coordenadoria de Manutenção (CM) / Coordenadoria de Transporte (COTRANS) Lucas de Araújo Souza (Técnico em Edificações) / Suelen Karolyne Fernandes Ferro (Assistente de Aluno).		F	Nas inspeções realizadas constatou-se ausência de exposição a agentes físicos.	-	-	-	-	-		X		N.A.	N.A.	Não há exposição			
				Q	Nas inspeções realizadas constatou-se ausência de exposição a agentes químicos.	-	-	-	-	-		X		N.A.	N.A.	Não há exposição			
				B	Nas inspeções realizadas constatou-se ausência de exposição a agentes biológicos.	-	-	-	-	-		X		N.A.	N.A.	Não há exposição			
				P	Nas inspeções realizadas constatou-se ausência de exposição a agentes considerados perigosos.	-	-	-	-	-		X		N.A.	N.A.	Não há exposição

DESCRIPAÇÃO FÍSICA DO LOCAL																			
Tipo de construção: Alvenaria; Estrutura: Concreto; Cobertura existente: PVC; Laterais predominantes: Alvenaria; Piso predominante: Granilite; Ventilação existente: Artificial através de ar condicionado; Iluminação existente: Natural e artificial através de lâmpadas fluorescentes;																			
MEDIDAS CORRETIVAS RECOMENDADAS											REGISTRO FOTOGRÁFICO								
✓ Providenciar 2 (dois) suportes para os pés, que se adapte ao comprimento da perna do trabalhador;

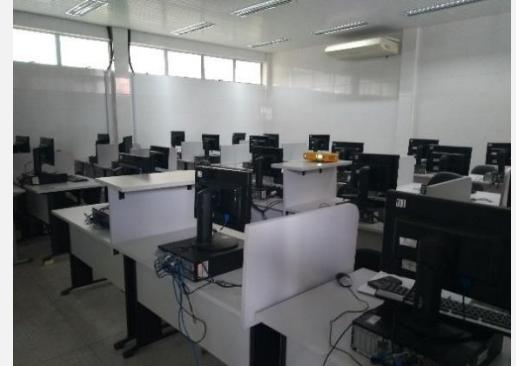
GHE	SETOR	LOCAL	NOME (CARGO)	R	AGENTE	CAUSA FONTE	MEIO DE PROPAGAÇÃO	INTENS./ CONC.	LT	TÉCNICA UTILIZADA	INSAL./ PERIC.			ENQUADRAMENTO	GRAU %	PARECER TÉCNICO				
											S	N	I							
34	Bloco 1	10.34. Laboratório 01	Adysson André Fortuna De Souza (Docente) / Dennis Viana Sant'Anna (Docente) / Fernando Nascimento Santos (Docente) / Guilherme Moura Alfonso Da Silva (Docente) / Marcelo Augusto Soares Rego (Docente) / Roberto Da Silva Macena (Docente) / Tatiane Heinemann Bohmer	F	Nas inspeções realizadas constatou-se ausência de exposição a agentes físicos.	-	-	-	-	-		X		N.A.	N.A.	Não há exposição				
					Nas inspeções realizadas constatou-se ausência de exposição a agentes químicos.	-	-	-	-	-		X		N.A.	N.A.	Não há exposição				
					Nas inspeções realizadas constatou-se ausência de exposição a agentes biológicos.	-	-	-	-	-		X		N.A.	N.A.	Não há exposição				
					Nas inspeções realizadas constatou-se ausência de exposição a agentes considerados perigosos.	-	-	-	-	-		X		N.A.	N.A.	Não há exposição

DESCRIPAÇÃO FÍSICA DO LOCAL																				
Tipo de construção: Alvenaria; Estrutura: Concreto; Cobertura existente: PVC; Laterais predominantes: Alvenaria; Piso predominante: Granilite; Ventilação existente: Artificial através de ar condicionado; Iluminação existente: Natural e artificial através de lâmpadas fluorescentes;																				
MEDIDAS CORRETIVAS RECOMENDADAS											REGISTRO FOTOGRÁFICO									
<ul style="list-style-type: none"> ✓ Providenciar a manutenção de 2º nível do extintor localizado ao lado do laboratório; ✓ Providenciar no piso a colocação de faixa em vermelho (0,70m x 0,70m) e borda em amarelo (0,15m) para localização do extintor presente ao lado do laboratório; 											<p style="text-align: center;">Figura 34. Área do Laboratório 01</p>

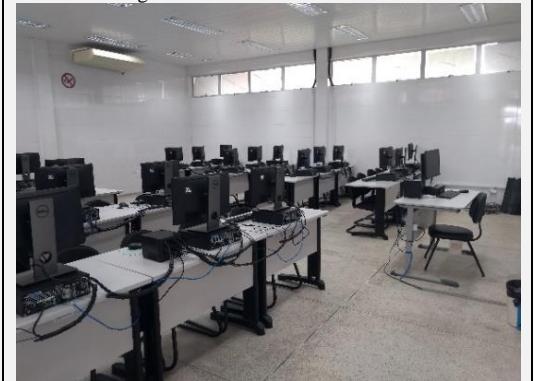
Figura 35. Área do Laboratório 02 Fonte: Os Autores.

DESCRIPÇÃO FÍSICA DO LOCAL	
Tipo de construção: Alvenaria; Estrutura: Concreto; Cobertura existente: PVC; Laterais predominantes: Alvenaria; Piso predominante: Granilite; Ventilação existente: Artificial através de ar condicionado; Iluminação existente: Natural e artificial através de lâmpadas fluorescentes;	
MEDIDAS CORRETIVAS RECOMENDADAS	REGISTRO FOTOGRÁFICO
✓ Providenciar no piso pintura em vermelho (0,70m x 0,70m) e borda em amarelo (0,15m) para localização do hidrante em frente ao setor;

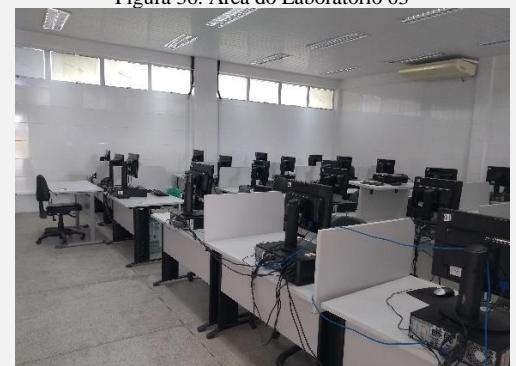
Figura 36. Área do Laboratório 03									
Fonte: Os Autores.

GHE	SETOR	LOCAL	NOME (CARGO)	R	AGENTE	CAUSA FONTE	MEIO DE PROPAGAÇÃO	INTENS./ CONC.	LT	TÉCNICA UTILIZADA	INSAL./ PERIC.			ENQUADRAMENTO	GRAU %	PARECER TÉCNICO				
											S	N	I							
36	Bloco 1	10.36. Laboratório 03	Anna Cristina Araújo De Jesus Cruz (Docente) / Diego Deda Gonçalves Brito Cruz (Docente) / Lucia Helena Aires Martins (Docente) / Matheus Canuto Oliveira (Docente) / Roberto Da Silva Macena (Docente) / Tatiane Heinemann Bohmer (Docente)	F	Nas inspeções realizadas constatou-se ausência de exposição a agentes físicos.	-	-	-	-	-		X		N.A.	N.A.	Não há exposição				
					Nas inspeções realizadas constatou-se ausência de exposição a agentes químicos.	-	-	-	-	-		X		N.A.	N.A.	Não há exposição				
					Nas inspeções realizadas constatou-se ausência de exposição a agentes biológicos.	-	-	-	-	-		X		N.A.	N.A.	Não há exposição				
					Nas inspeções realizadas constatou-se ausência de exposição a agentes considerados perigosos.	-	-	-	-	-		X		N.A.	N.A.	Não há exposição

DESCRIPAÇÃO FÍSICA DO LOCAL																				
Tipo de construção: Alvenaria; Estrutura: Concreto; Cobertura existente: PVC; Laterais predominantes: Alvenaria; Piso predominante: Granilite; Ventilação existente: Artificial através de ar condicionado; Iluminação existente: Natural e artificial através de lâmpadas fluorescentes;																				
MEDIDAS CORRETIVAS RECOMENDADAS											REGISTRO FOTOGRÁFICO									
<ul style="list-style-type: none"> ✓ Providenciar a manutenção de 2º nível do extintor localizado ao lado do laboratório; ✓ Providenciar no piso a colocação de faixa em vermelho (0,70m x 0,70m) e borda em amarelo (0,15m) para localização do extintor presente ao lado do laboratório; ✓ Providenciar no piso pintura em vermelho (0,70m x 0,70m) e borda em amarelo (0,15m) para localização do hidrante em frente ao setor;

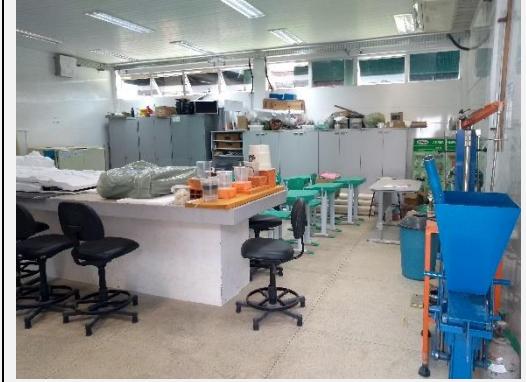
<p>Figura 38. Área do Laboratório 11 - Solos</p> <p>Fonte: Os Autores.</p>

GHE	SETOR	LOCAL	NOME (CARGO)	R	AGENTE	CAUSA FONTE	MEIO DE PROPAGAÇÃO	INTENS / CONC.	LT	TÉCNICA UTILIZADA	INSAL./ PERIC.			ENQUADRAMENTO	GRAU %	PARECER TÉCNICO													
											S	N	I																
DESCRIPAÇÃO FÍSICA DO LOCAL																													
Tipo de construção: Alvenaria; Estrutura: Concreto; Cobertura existente: PVC; Laterais predominantes: Alvenaria; Piso predominante: Granilite; Ventilação existente: Artificial através de ar condicionado; Iluminação existente: Natural e artificial através de lâmpadas fluorescentes;																													
MEDIDAS CORRETIVAS RECOMENDADAS																													
<ul style="list-style-type: none"> ✓ Providenciar urgentemente a instalação da capela exaustora, sendo este, um imprescindível equipamento de proteção coletiva para manipulação de substâncias voláteis; ✓ Providenciar urgentemente a instalação do chuveiro lava-olhos dentro do laboratório, sendo este, um imprescindível equipamento de proteção coletiva; ✓ Providenciar um duto para direcionamento dos vapores extraídos pelo sistema de exaustão para acima do nível do telhado; ✓ Providenciar a colocação de um kit de primeiros socorros dentro do laboratório; ✓ Providenciar coifa de captação direta dos agentes químicos; ✓ Providenciar armários com ventilação para ácidos; ✓ Providenciar armários para solventes a prova de fogo; ✓ Providenciar a separação das vidrarias dos reagentes químicos; ✓ Providenciar o correto tratamento dos reagentes químicos fora da validade ou não mais utilizados antes do descarte; ✓ Para melhorar a movimentação em caso de sinistro, providenciar a abertura da porta do laboratório para fora; ✓ Providenciar a colocação de mais uma porta de entrada; ✓ Providenciar a colocação das Fichas e Informações de Segurança dos Produtos Químicos (FISPQ) dentro laboratório; ✓ Providenciar a manutenção de 2º nível do extintor localizado ao lado do laboratório; ✓ Providenciar no piso a colocação de faixa em vermelho (0,70m x 0,70m) e borda em amarelo (0,15m) para localização do extintor presente ao lado do laboratório; ✓ Providenciar a aquisição, utilização e monitoramento, através de fichas de controle de óculos de proteção ampla visão antirrisco e antiembacante vedação contra gases para proteção dos olhos contra respingos de produtos químicos; ✓ Providenciar a aquisição, utilização e monitoramento, através de fichas de controle de protetor auditivo de inserção tipo plug (Atenuação de 15 dB (NRRsf) para proteção do sistema auditivo contra níveis de pressão sonora superiores ao estabelecido na NR-15, Anexos n.º 1 e 2; ✓ Providenciar a aquisição, utilização e monitoramento, através de fichas de controle de máscaras respirador purificador de ar não motorizado: peça semifacial filtrante (PFF2) com válvula para proteção das vias respiratórias contra poeiras e névoas; ✓ Providenciar a aquisição, utilização e monitoramento, através de fichas de controle de máscaras peça semifacial com filtros químicos e/ou combinados para proteção das vias respiratórias contra gases e vapores e/ou material particulado. ✓ Providenciar a aquisição, utilização e monitoramento, através de fichas de controle de jaleco de tecido feminino e masculino, cor branca para proteção de todo o corpo contra respingos de produtos químicos;

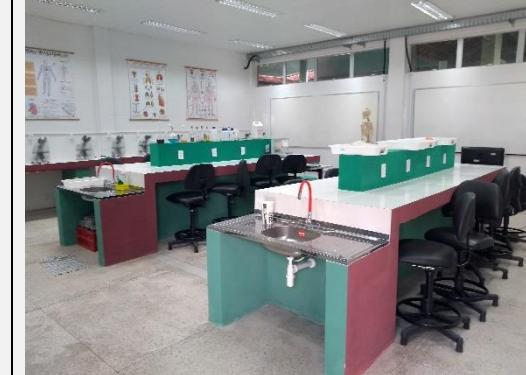
Figura 39. Área do Laboratório 12 - Química e Biologia

DESCRIÇÃO FÍSICA DO LOCAL	
Tipo de construção: Alvenaria; Estrutura: Concreto; Cobertura existente: PVC; Laterais predominantes: Alvenaria; Piso predominante: Granilite; Ventilação existente: Artificial através de ar condicionado; Iluminação existente: Artificial através de lâmpadas fluorescentes;	
MEDIDAS CORRETIVAS RECOMENDADAS	
<ul style="list-style-type: none">✓ Providenciar urgentemente a instalação da capela exaustora, sendo este, um imprescindível equipamento de proteção coletiva para manipulação de substâncias voláteis;✓ Providenciar urgentemente a instalação do chuveiro lava-olhos dentro do laboratório, sendo este, um imprescindível equipamento de proteção coletiva;✓ Providenciar um duto para direcionamento dos vapores extraídos pelo sistema de exaustão para acima do nível do telhado;✓ Providenciar coifa de captação direta dos agentes químicos;✓ Providenciar armários com ventilação para ácidos;✓ Providenciar armários para solventes a prova de fogo;✓ Providenciar a separação das vidrarias estocadas dos reagentes;✓ Providenciar a separação das vidrarias dos reagentes químicos;✓ Para melhorar a movimentação em caso de sinistro, providenciar a abertura da porta do laboratório para fora;✓ Providenciar a colocação de mais uma porta de entrada;✓ Providenciar a colocação de placas educativas referente a segurança dentro do laboratório;✓ Providenciar a colocação das Fichas e Informações de Segurança dos Produtos Químicos (FISPQ) dentro laboratório;✓ Providenciar 1 (uma) cadeira com altura regulável, estofada, giratória, com cinco pés e braços, permitindo apoiar a região lombar.✓ Providenciar a aquisição, utilização e monitoramento, através de fichas de controle de óculos de proteção ampla visão antirrisco e antiembaçante vedação contra gases para proteção dos olhos contra respingos de produtos químicos;✓ Providenciar a aquisição, utilização e monitoramento, através de fichas de controle de máscaras respirador purificador de ar não motorizado: peça semifacial filtrante (PFF2) com válvula para proteção das vias respiratórias contra poeiras e névoas;✓ Providenciar a aquisição, utilização e monitoramento, através de fichas de controle de máscaras peça semifacial com filtros químicos e/ou combinados para proteção das vias respiratórias contra gases e vapores e/ou material particulado.✓ Providenciar a aquisição, utilização e monitoramento, através de fichas de controle de jaleco de tecido feminino e masculino, cor branca para proteção de todo o corpo contra respingos de produtos químicos;✓ Providenciar a aquisição, utilização e monitoramento, através de fichas de controle de luvas nitrílicas descartáveis para proteção das mãos contra agentes químicos;✓ Providenciar a aquisição, utilização e monitoramento, através de fichas de controle de luvas para alta temperatura, cano longo para proteção das mãos contra agentes térmicos;✓ Providenciar a aquisição, utilização e monitoramento, através de fichas de controle de álcool em gel 70% para proteção das mãos contra agentes biológicos;✓ Providenciar a aquisição, utilização e monitoramento, através de fichas de controle de calçado com biqueira composite para proteção dos pés contra impactos de quedas de objetos sobre os artelhos;	REGISTRO FOTOGRÁFICO

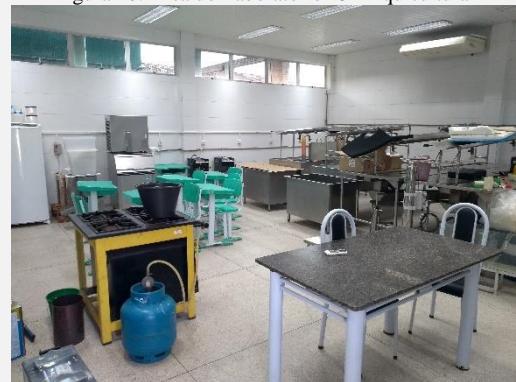
DESCRIPÇÃO FÍSICA DO LOCAL	
Tipo de construção: Alvenaria; Estrutura: Concreto; Cobertura existente: PVC; Laterais predominantes: Alvenaria; Piso predominante: Granilite; Ventilação existente: Artificial através de ar condicionado; Iluminação existente: Natural e artificial através de lâmpadas fluorescentes;	
MEDIDAS CORRETIVAS RECOMENDADAS	
<ul style="list-style-type: none">✓ Providenciar a aquisição, utilização e monitoramento, através de fichas de controle de óculos de proteção ampla visão antirrisco e antiembaçante vedação contra gases para proteção dos olhos contra respingos de produtos químicos;✓ Providenciar a aquisição, utilização e monitoramento, através de fichas de controle de protetor auditivo de inserção tipo plug (Atenuação de 15 dB (NRRsf)) para proteção do sistema auditivo contra níveis de pressão sonora superiores ao estabelecido na NR-15, Anexos n.º 1 e 2;	REGISTRO FOTOGRÁFICO Figura 40. Área do Laboratório 13 - Aquicultura

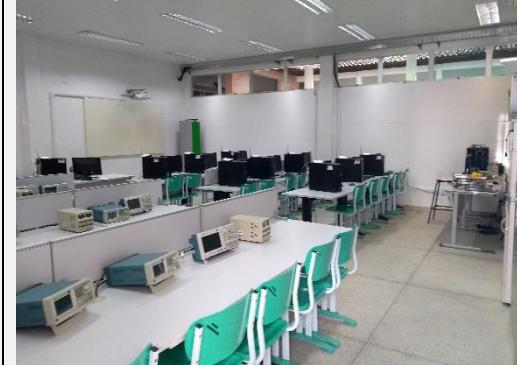
Figura 41. Área do Laboratório 10 - Eletrônica e Robótica																													
Fonte: Os Autores.

GHE	SETOR	LOCAL	NOME (CARGO)	R	AGENTE	CAUSA FONTE	MEIO DE PROPAGAÇÃO	INTENS./ CONC.	LT	TÉCNICA UTILIZADA	INSAL./ PERIC.			ENQUADRAMENTO	GRAU %	PARECER TÉCNICO													
											S	N	I																
Descrição Física do Local																													
Tipo de construção: Alvenaria; Estrutura: Concreto; Cobertura existente: PVC; Laterais predominantes: Alvenaria; Piso predominante: Granilite; Ventilação existente: Artificial através de ar condicionado; Iluminação existente: Natural e artificial através de lâmpadas fluorescentes;																													
MEDIDAS CORRETIVAS RECOMENDADAS																													
<ul style="list-style-type: none"> ✓ Providenciar o aterramento adequado dos equipamentos elétricos e eletrônicos; ✓ Providenciar a manutenção de 2º nível do extintor localizado ao lado do laboratório; ✓ Providenciar no piso a colocação de faixa em vermelho (0,70m x 0,70m) e borda em amarelo (0,15m) para localização do extintor presente ao lado do laboratório; ✓ Providenciar a aquisição, utilização e monitoramento, através de fichas de controle de óculos de segurança em policarbonato, lente incolor, resistente a impactos, antirrisco e antiembaçante para proteção dos olhos contra impactos de partículas volantes; ✓ Providenciar a aquisição, utilização e monitoramento, através de fichas de controle de luvas de borracha isolante (classe 00) para baixa tensão para proteção das mãos contra choques elétricos (tensão máxima de uso 500V (constante) e pico de 2500V); ✓ Providenciar a aquisição, utilização e monitoramento, através de fichas de controle de calçado para proteção dos pés contra agentes provenientes de energia elétrica;

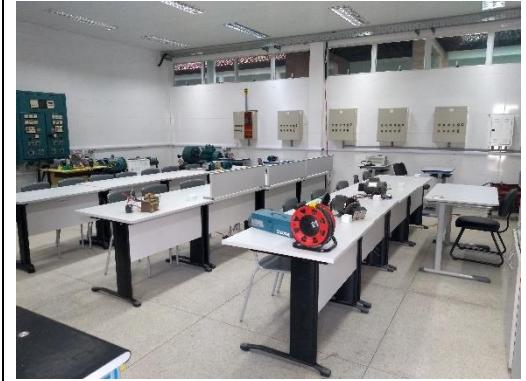
REGISTRO FOTOGRÁFICO																												
<p>Figura 42. Área do Laboratório 09 – Máquinas Elétricas e Transformadores</p>

GHE	SETOR	LOCAL	NOME (CARGO)	R	AGENTE	CAUSA FONTE	MEIO DE PROPAGAÇÃO	INTENS / CONC.	LT	TÉCNICA UTILIZADA	INSAL./ PERIC.			ENQUADRAMENTO	GRAU %	PARECER TÉCNICO												
											S	N	I															
Descrição Física do Local																												
Tipo de construção: Alvenaria; Estrutura: Concreto; Cobertura existente: PVC; Laterais predominantes: Alvenaria; Piso predominante: Granilite; Ventilação existente: Artificial através de ar condicionado; Iluminação existente: Artificial através de lâmpadas fluorescentes;																												
MEDIDAS CORRETIVAS RECOMENDADAS																												
<ul style="list-style-type: none"> ✓ Providenciar o aterramento adequado dos equipamentos elétricos, eletrônicos e eletromecânicos. ✓ Providenciar a aquisição, utilização e monitoramento, através de fichas de controle de óculos de segurança em policarbonato, lente incolor, resistente a impactos, antirrisco e antiembaçante para proteção dos olhos contra impactos de partículas volantes; ✓ Providenciar a aquisição, utilização e monitoramento, através de fichas de controle de protetor auditivo de inserção tipo plug (Atenuação de 15 dB (NRRsf) para proteção do sistema auditivo contra níveis de pressão sonora superiores ao estabelecido na NR-15, Anexos n.º 1 e 2; ✓ Providenciar a aquisição, utilização e monitoramento, através de fichas de controle de máscaras respirador purificador de ar não motorizado: peça semifacial filtrante (PFF2) com válvula para proteção das vias respiratórias contra poeiras e névoas; ✓ Providenciar a aquisição, utilização e monitoramento, através de fichas de controle de luvas nitrílicas descartáveis para proteção das mãos contra agentes químicos; ✓ Providenciar a aquisição, utilização e monitoramento, através de fichas de controle de luvas de borracha isolante (classe 00) para baixa tensão para proteção das mãos contra choques elétricos (tensão máxima de uso 500V (constante) e pico de 2500V); ✓ Providenciar a aquisição, utilização e monitoramento, através de fichas de controle de calçado para proteção dos pés contra agentes provenientes de energia elétrica;

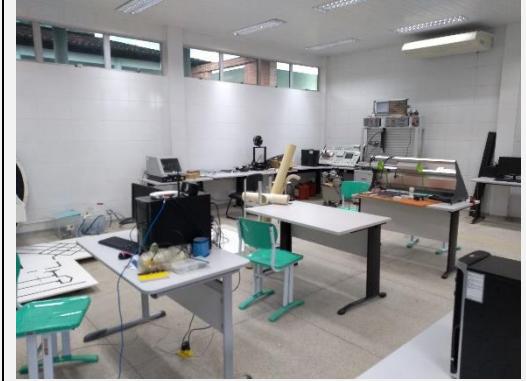
DESCRIÇÃO FÍSICA DO LOCAL	
Tipo de construção: Alvenaria; Estrutura: Concreto; Cobertura existente: PVC; Laterais predominantes: Alvenaria; Piso predominante: Granilite; Ventilação existente: Artificial através de ar condicionado; Iluminação existente: Artificial através de lâmpadas fluorescentes;	
MEDIDAS CORRETIVAS RECOMENDADAS	
<ul style="list-style-type: none">✓ Providenciar o enclausuramento ou isolamento dos compressores;✓ Providenciar o aterramento adequado dos equipamentos elétricos, eletrônicos e eletromecânicos;✓ Providenciar a aquisição, utilização e monitoramento, através de fichas de controle de óculos de segurança em policarbonato, lente incolor, resistente a impactos, antirrisco e antiembaçante para proteção dos olhos contra impactos de partículas volantes;✓ Providenciar a aquisição, utilização e monitoramento, através de fichas de controle de protetor auditivo de inserção tipo plug (Atenuação de 15 dB (NRRsf)) para proteção do sistema auditivo contra níveis de pressão sonora superiores ao estabelecido na NR-15, Anexos n.º 1 e 2;✓ Providenciar a aquisição, utilização e monitoramento, através de fichas de controle de máscaras respirador purificador de ar não motorizado: peça semifacial filtrante (PFF2) com válvula para proteção das vias respiratórias contra poeiras e névoas;✓ Providenciar a aquisição, utilização e monitoramento, através de fichas de controle de luvas nitrílicas descartáveis para proteção das mãos contra agentes químicos;✓ Providenciar a aquisição, utilização e monitoramento, através de fichas de controle de luvas de borracha isolante (classe 00) para baixa tensão para proteção das mãos contra choques elétricos (tensão máxima de uso 500V (constante) e pico de 2500V);✓ Providenciar a aquisição, utilização e monitoramento, através de fichas de controle de calçado para proteção dos pés contra agentes provenientes de energia elétrica;	<p>REGISTRO FOTOGRÁFICO</p> <p>Figura 43. Área do Laboratório 08 – Instrumentação e Automação</p>

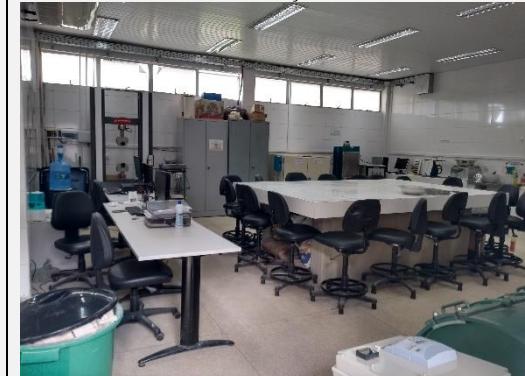
Figura 44. Área do Laboratório 05 - Materiais de Construção

DESCRIPÇÃO FÍSICA DO LOCAL	
<p>Tipo de construção: Alvenaria; Estrutura: Concreto; Cobertura existente: PVC; Laterais predominantes: Alvenaria; Piso predominante: Granilite; Ventilação existente: Artificial através de ar condicionado; Iluminação existente: Natural e artificial através de lâmpadas fluorescentes;</p>	
MEDIDAS CORRETIVAS RECOMENDADAS	
<ul style="list-style-type: none">✓ Providenciar urgentemente a instalação da capela exaustora, sendo este, um imprescindível equipamento de proteção coletiva para manipulação de substâncias voláteis;✓ Providenciar urgentemente a instalação da capela exaustora, sendo este, um imprescindível equipamento de proteção coletiva para manipulação de substâncias voláteis;✓ Providenciar urgentemente a instalação do chuveiro lava-olhos dentro do laboratório, sendo este, um imprescindível equipamento de proteção coletiva;✓ Providenciar um duto para direcionamento dos vapores extraídos pelo sistema de exaustão para acima do nível do telhado;✓ Providenciar a colocação de um kit de primeiros socorros dentro do laboratório;✓ Providenciar coifa de captação direta dos agentes químicos;✓ Providenciar armários com ventilação para ácidos;✓ Providenciar armários para solventes a prova de fogo;✓ Providenciar a separação das vidrarias dos reagentes químicos;✓ Providenciar o correto tratamento dos reagentes químicos fora da validade ou não mais utilizados antes do descarte;✓ Para melhorar a movimentação em caso de sinistro, providenciar a abertura da porta do laboratório para fora;✓ Providenciar a colocação de mais uma porta de entrada;✓ Providenciar a colocação das Fichas e Informações de Segurança dos Produtos Químicos (FISPQ) dentro laboratório;✓ Providenciar 2 (duas) cadeiras com altura regulável, estofada, giratória, com cinco pés e braços, permitindo apoiar a região lombar.✓ Providenciar 3 (três) suportes para os pés, que se adapte ao comprimento da perna do trabalhador;✓ Providenciar 1 (um) suporte ergonômico para monitor com altura ajustável, para que a parte superior da tela fique na mesma altura dos olhos;✓ Providenciar a manutenção de 2º nível do extintor localizado ao lado do laboratório;✓ Providenciar no piso a colocação de faixa em vermelho (0,70m x 0,70m) e borda em amarelo (0,15m) para localização do extintor presente ao lado do laboratório;✓ Providenciar a aquisição, utilização e monitoramento, através de fichas de controle de óculos de proteção ampla visão antirrisco e antiembaçante vedação contra gases para proteção dos olhos contra respingos de produtos químicos;✓ Providenciar a aquisição, utilização e monitoramento, através de fichas de controle de protetor auditivo de inserção tipo plug (Atenuação de 15 dB (NRRsf)) para proteção do sistema auditivo contra níveis de pressão sonora superiores ao estabelecido na NR-15, Anexos n.º 1 e 2;✓ Providenciar a aquisição, utilização e monitoramento, através de fichas de controle de máscaras respirador purificador de ar não motorizado: peça semifacial filtrante (PFF2) com válvula para proteção das vias respiratórias contra poeiras e névoas;✓ Providenciar a aquisição, utilização e monitoramento, através de fichas de controle de máscaras peça semifacial com filtros químicos e/ou combinados para proteção das vias respiratórias contra gases e vapores e/ou material particulado.✓ Providenciar a aquisição, utilização e monitoramento, através de fichas de controle de jaleco de tecido feminino e masculino, cor branca para proteção de todo o corpo contra respingos de produtos químicos;✓ Providenciar a aquisição, utilização e monitoramento, através de fichas de controle de luvas nitrílicas descartáveis para proteção das mãos contra agentes químicos;✓ Providenciar a aquisição, utilização e monitoramento, através de fichas de controle de luvas para alta temperatura, cano longo para proteção das mãos contra agentes térmicos;	REGISTRO FOTOGRÁFICO

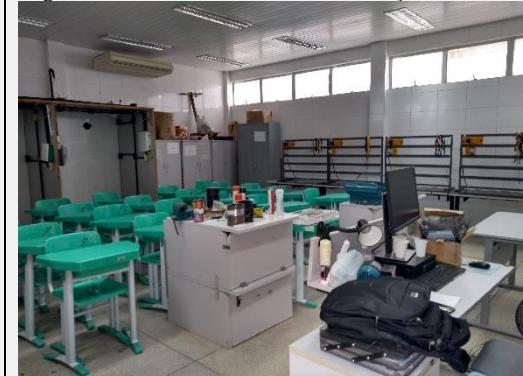
Figura 46. Área do Laboratório 07 - Instalações Elétricas

DESCRIPÇÃO FÍSICA DO LOCAL	
Tipo de construção: Alvenaria; Estrutura: Concreto; Cobertura existente: PVC; Laterais predominantes: Alvenaria; Piso predominante: Granilite; Ventilação existente: Artificial através de ar condicionado; Iluminação existente: Natural e artificial através de lâmpadas fluorescentes;	
MEDIDAS CORRETIVAS RECOMENDADAS	
<ul style="list-style-type: none">✓ Providenciar o aterramento adequado dos equipamentos elétricos e eletromecânicos;✓ A serra circular deve ter a carcaça do motor aterrada eletricamente;✓ Nas operações de corte de madeira, deve ser utilizado dispositivo empurrador e guia de alinhamento;✓ Providenciar a colocação de um kit de primeiros socorros próximo do setor;✓✓ Providenciar a aquisição, utilização e monitoramento, através de fichas de controle de óculos de segurança em policarbonato, lente incolor, resistente a impactos, antirrisco e antiembaçante para proteção dos olhos contra impactos de partículas volantes;✓ Providenciar a aquisição, utilização e monitoramento, através de fichas de controle de protetor auditivo de inserção tipo plug (Atenuação de 15 dB (NRRsf)) para proteção do sistema auditivo contra níveis de pressão sonora superiores ao estabelecido na NR-15, Anexos n.º 1 e 2;✓ Providenciar a aquisição, utilização e monitoramento, através de fichas de controle de protetor facial para proteção da face contra impactos de partículas volantes;✓ Providenciar a aquisição, utilização e monitoramento, através de fichas de controle de máscaras respirador purificador de ar não motorizado: peça semifacial filtrante (PFF2) com válvula para proteção das vias respiratórias contra poeiras, névoas e fumos;✓ Providenciar a aquisição, utilização e monitoramento, através de fichas de controle de jaleco de tecido feminino e masculino, cor branca para proteção de todo o corpo contra respingos de produtos químicos;✓ Providenciar a aquisição, utilização e monitoramento, através de fichas de controle de avental de raspa de couro para proteção do tronco contra riscos de origem mecânica;✓ Providenciar a aquisição, utilização e monitoramento, através de fichas de controle de luva de raspa de couro para proteção das mãos contra agentes escoriantes;✓ Providenciar a aquisição, utilização e monitoramento, através de fichas de controle de luvas de borracha isolante (classe 00) para baixa tensão para proteção das mãos contra choques elétricos (tensão máxima de uso 500V (constante) e pico de 2500V);✓ Providenciar a aquisição, utilização e monitoramento, através de fichas de controle de calçado para proteção dos pés contra agentes provenientes de energia elétrica;	REGISTRO FOTOGRÁFICO

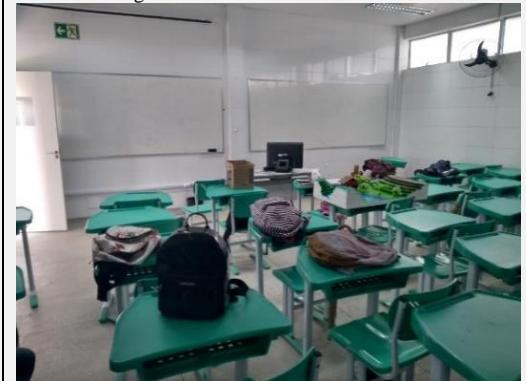
<p>Figura 48. Área da Sala de Aula 02</p> <p>Fonte: Os Autores.</p>

DESCRIPÇÃO FÍSICA DO LOCAL	
Tipo de construção: Alvenaria; Estrutura: Concreto; Cobertura existente: PVC; Laterais predominantes: Alvenaria; Piso predominante: Granilite; Ventilação existente: Artificial através de ventilador e ar condicionado; Iluminação existente: Natural e artificial através de lâmpadas fluorescentes;	
	REGISTRO FOTOGRÁFICO
<ul style="list-style-type: none">✓ Providenciar no piso a colocação de faixa em vermelho (0,70m x 0,70m) e borda em amarelo (0,15m) para localização do extintor presente ao lado da sala de aula;✓ Providenciar a manutenção de 2º nível do extintor localizado ao lado da sala de aula; por apresentar-se fora da validade;✓ Providenciar placa de sinalização para melhorar a identificação do extintor localizado ao lado da sala de aula;✓ Providenciar no piso pintura em vermelho (0,70m x 0,70m) e borda em amarelo (0,15m) para localização do hidrante em frente ao setor;

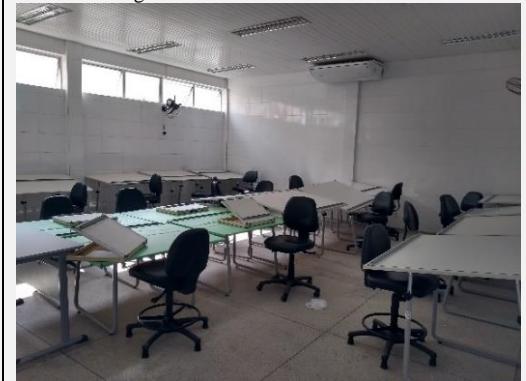
Tipo de construção: Alvenaria; Estrutura: Concreto; Cobertura existente: PVC; Laterais predominantes: Alvenaria; Piso predominante: Granilite; Ventilação existente: Artificial através de ventilador e ar condicionado; Iluminação existente: Natural e artificial através de lâmpadas fluorescentes;																			
MEDIDAS CORRETIVAS RECOMENDADAS												REGISTRO FOTOGRÁFICO							
<ul style="list-style-type: none"> ✓ Para evitar estresse térmico, providenciar a manutenção do ventilador; ✓ Para evitar curto circuito e choque elétrico, evitar a exposição da fiação da tomada na sala de aula;

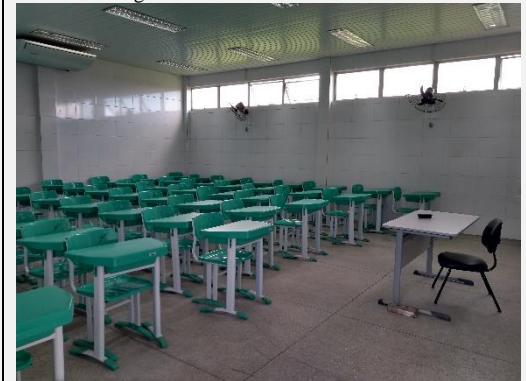
DESCRIÇÃO FÍSICA DO LOCAL	
Tipo de construção: Alvenaria; Estrutura: Concreto; Cobertura existente: PVC; Laterais predominantes: Alvenaria; Piso predominante: Granilite; Ventilação existente: Artificial através de ventilador e ar condicionado; Iluminação existente: Natural e artificial através de lâmpadas fluorescentes;	
	MEDIDAS CORRETIVAS RECOMENDADAS
✓ Para evitar estresse térmico, providenciar a manutenção do ventilador;	REGISTRO FOTOGRÁFICO Figura 53. Área da Sala de Aula 07

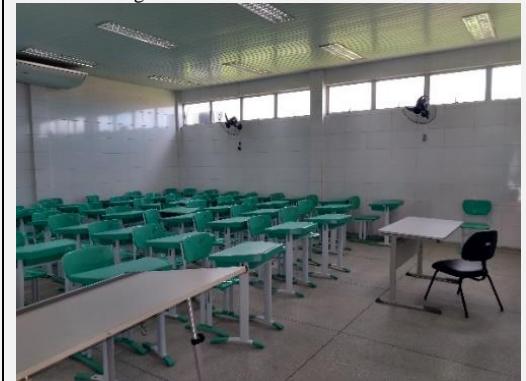
DESCRIPÇÃO FÍSICA DO LOCAL	
Tipo de construção: Alvenaria; Estrutura: Concreto; Cobertura existente: PVC; Laterais predominantes: Alvenaria; Piso predominante: Granilite; Ventilação existente: Artificial através de ventilador e ar condicionado; Iluminação existente: Natural e artificial através de lâmpadas fluorescentes;	
MEDIDAS CORRETIVAS RECOMENDADAS	
<ul style="list-style-type: none">✓ Providenciar no piso a colocação de faixa em vermelho (0,70m x 0,70m) e borda em amarelo (0,15m) para localização do extintor presente ao lado da sala de aula;✓ Providenciar a manutenção de 2º nível do extintor localizado ao lado da sala de aula; por apresentar-se fora da validade;✓ Providenciar no piso pintura em vermelho (0,70m x 0,70m) e borda em amarelo (0,15m) para localização do hidrante em frente ao setor;	REGISTRO FOTOGRÁFICO Figura 54. Área da Sala de Aula 08

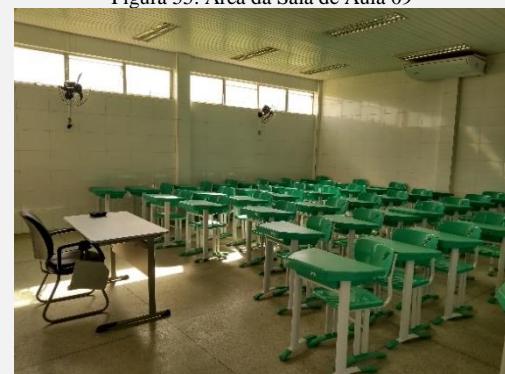
Figura 55. Área da Sala de Aula 09								
Fonte: Os Autores.

DESCRIPAÇÃO FÍSICA DO LOCAL																			
Tipo de construção: Alvenaria; Estrutura: Concreto; Cobertura existente: PVC; Laterais predominantes: Alvenaria; Piso predominante: Granilite; Ventilação existente: Artificial através de ventilador e ar condicionado; Iluminação existente: Natural e artificial através de lâmpadas fluorescentes;																			
MEDIDAS CORRETIVAS RECOMENDADAS											REGISTRO FOTOGRÁFICO								
<ul style="list-style-type: none"> ✓ Para evitar estresse térmico, providenciar a manutenção do ventilador; ✓ Para evitar curto circuito e choque elétrico, evitar a exposição da fiação da tomada na sala de aula;

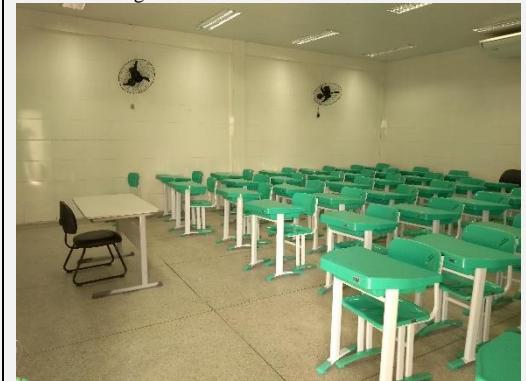
DESCRIPAÇÃO FÍSICA DO LOCAL		
Tipo de construção: Alvenaria; Estrutura: Concreto; Cobertura existente: PVC; Laterais predominantes: Alvenaria; Piso predominante: Granilite; Ventilação existente: Artificial através de ventilador e ar condicionado; Iluminação existente: Natural e artificial através de lâmpadas fluorescentes;		
MEDIDAS CORRETIVAS RECOMENDADAS		REGISTRO FOTOGRÁFICO
<ul style="list-style-type: none">✓ Para evitar curto circuito e choque elétrico, evitar a exposição da fiação da tomada na sala de aula;		<p>Figura 56. Área da Sala de Aula 10</p>

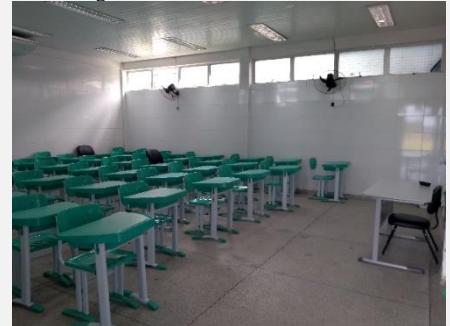
Figura 57. Área da Sala de Aula 11								
Fonte: Os Autores.

P	Nas inspeções realizadas constatou-se ausência de exposição a agentes considerados perigosos.	-	-	-	-	-	X		N.A.	N.A.	Não há exposição				
DESCRÍÇÃO FÍSICA DO LOCAL																				
Tipo de construção: Alvenaria; Estrutura: Concreto; Cobertura existente: PVC; Laterais predominantes: Alvenaria; Piso predominante: Granilite; Ventilação existente: Artificial através de ventilador e ar condicionado; Iluminação existente: Natural e artificial através de lâmpadas fluorescentes;																				
MEDIDAS CORRETIVAS RECOMENDADAS												REGISTRO FOTOGRÁFICO								
<ul style="list-style-type: none"> ✓ Para evitar curto circuito e choque elétrico, evitar a exposição da fiação da tomada na sala de aula;

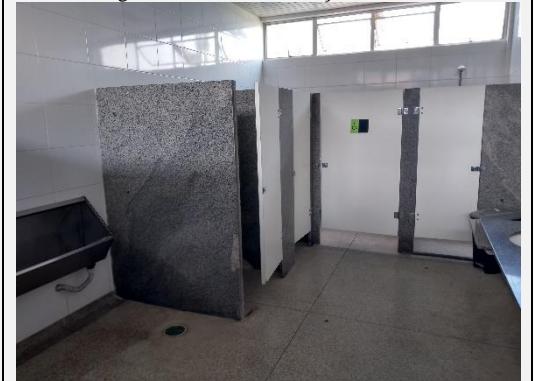
GHE	SETOR	LOCAL	NOME (CARGO)	R	AGENTE	CAUSA FONTE	MEIO DE PROPAGAÇÃO	INTENS./ CONC.	LT	TÉCNICA UTILIZADA	INSAL./ PERIC.			ENQUADRAMENTO	GRAU %	PARECER TÉCNICO
											S	N	I			
59	Instalações Sanitárias - Serviços de Limpeza, Asseio e Conservação	10.59. Instalações Sanitárias - Serviços de Limpeza, Asseio e Conservação	Não possui, somente colaboradores de empresas terceirizadas	F	Nas inspeções realizadas constatou-se ausência de exposição a agentes físicos.	-	-	-	-	-		X		N.A.	N.A.	Não há exposição
					Nas inspeções realizadas constatou-se ausência de exposição a agentes químicos.	-	-	-	-	-		X		N.A.	N.A.	Na inspeção do local de trabalho NÃO foi detectada a exposição ao referido agente na condição prevista pelo Anexo 11 da Norma Regulamentadora nº15 da Portaria 3.214 de 8 de junho de 1978.
				B	Vírus, bactérias e fungos	Trabalhos e operações em contato com a coleta de lixo	Através da atividade	N.A.	N.A.	Avaliação Qualitativa		X		NR 15 – Anexo 14	N.A.	Na inspeção do local de trabalho NÃO foi detectada a exposição ao referido agente na condição prevista pelo Anexo 14 da Norma Regulamentadora nº15 da Portaria 3.214 de 8 de junho de 1978. OBS: O Adicional de Insalubridade somente deverá ser concedido quando houver exposição permanente a coleta e industrialização do lixo urbano.

DESCRIPÇÃO FÍSICA DO LOCAL	
Tipo de construção: Alvenaria; Estrutura: Concreto; Cobertura existente: PVC; Laterais predominantes: Alvenaria; Piso predominante: Granilite; Ventilação existente: Natural; Iluminação existente: Natural e artificial através de lâmpadas fluorescentes;	
MEDIDAS CORRETIVAS RECOMENDADAS	REGISTRO FOTOGRÁFICO
<ul style="list-style-type: none">✓ Providenciar a aquisição, utilização e monitoramento, através de fichas de controle de óculos para proteção dos olhos contra agentes químicos;✓ Providenciar a aquisição, utilização e monitoramento, através de fichas de controle de máscaras respirador purificador de ar não motorizado: peça semifacial filtrante (PFF2) com válvula para proteção das vias respiratórias contra poeiras e névoas;✓ Providenciar a aquisição, utilização e monitoramento, através de fichas de controle de vestimenta de corpo inteiro para proteção contra umidade proveniente de operações com uso de água;✓ Providenciar a aquisição, utilização e monitoramento, através de fichas de controle de luvas de látex (limpeza) para proteção das mãos contra agentes químicos e biológicos;✓ Providenciar a aquisição, utilização e monitoramento, através de fichas de controle de luvas de pano para proteção das mãos contra agentes abrasivos e escoriantes;✓ Providenciar a aquisição, utilização e monitoramento, através de fichas de controle de álcool em gel 70% para proteção das mãos contra agentes biológicos;✓ Providenciar a aquisição, utilização e monitoramento, através de fichas de controle de calçado de PVC para proteção dos pés e pernas contra umidade proveniente de operações com uso de água;	<p>Figura 59. Área da Instalação Sanitária</p>
