PROGRAMA DE PREVENÇÃO DE RISCOS AMBIENTAIS (PPRA)

CAMPUS ITABAIANA

Aracaju, abril de 2020.

MINISTÉRIO DA EDUCAÇÃO
SECRETARIA DE EDUCAÇÃO PROFISSIONAL E TECNOLÓGICA
INSTITUTO FEDERAL DE EDUCAÇÃO, CIÊNCIA E TECNOLOGIA DE SERGIPE
PRÓ-REITORIA DE DESENVOLVIMENTO INSTITUCIONAL
NÚCLEO INSTITUCIONAL DE SEGURANÇA DO TRABALHO

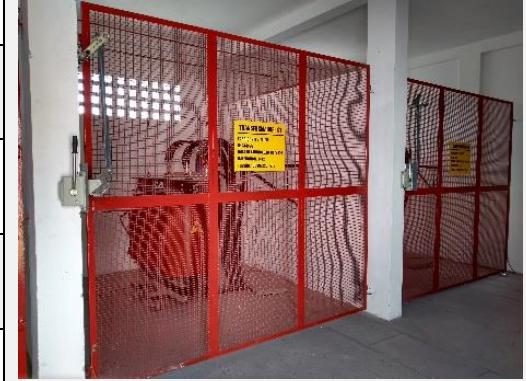
Aquisição, utilização e monitoramento, através de fichas de controle de luva isolante de borracha (AT), classe 0,1,2,3 ou 4, de acordo com a tensão de exposição para proteção das mãos contra choques elétricos;	
	Aquisição, utilização e monitoramento, através de fichas de controle de luvas de cobertura confeccionada em vaqueta na palma, dedos e dorso para proteção da luva isolante de borracha contra perfurações;	
	Aquisição, utilização e monitoramento, através de fichas de controle de botina de segurança, solado bi densidade, isolante (0,6 KV à 15 KV), sem cadarço, sem componentes metálicos, para trabalhos em eletricidade para proteção dos pés contra agentes provenientes de energia elétrica;	<p>Figura 40. Área da Subestação Elétrica</p>
