## LAUDO TÉCNICO PERICIAL DE INSALUBRIDADE E PERICULOSIDADE

### CAMPUS ARACAJU

Aracaju, março de 2016.

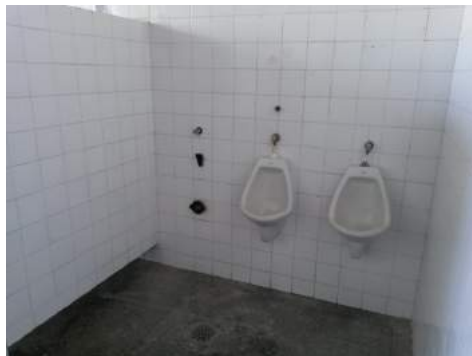
Foi constatada durante as inspeções, a falta mictórios e divisórias nos banheiros masculinos, sendo necessária a sua imediata reparação, para que se evite assim o seu devassamento.

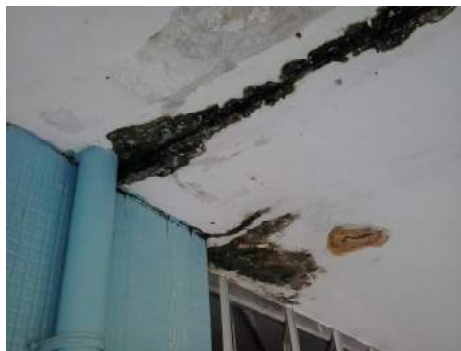
As instalações do Campus Aracaju apresentam uma grande quantidade de defeitos nos forros, infiltrações e mofo nos ambientes de trabalho, sendo necessária sua correção.

- ✓ Eliminar as infiltrações e mofo;
- ✓ Solicitação a prefeitura do fechamento do canal ao lado do IFS;
- ✓ Colocação de placas de grama nos jardins localizados no corredor central e entre os laboratórios para evitar exposição à poeira;

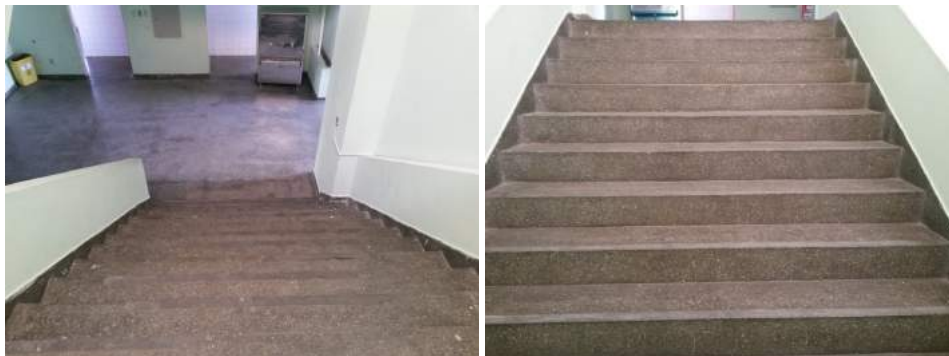
A construção é toda em alvenaria revestida com cerâmica ou reboco, forração em laje pré-moldada, com cobertura em madeiramento e telha colonial, possuindo janelas amplas em esquadrias de alumínio com vidros incolores, possuindo assim uma excelente iluminação natural.

As instalações da Unidade Sede do IFS atende em parte, os padrões de construção vigente no país, oferecendo risco de acidente de trabalho aos seus colaboradores pela falta de manutenção nos ambientes de trabalho, sendo necessário programar um plano de manutenção preventiva das instalações, física, elétrica e hidráulica.
